Instituto de Previdência dos Servidores Públicos  
do Município de Piracaia – PIRAPREV

## TERMO DE REFERÊNCIA

### DISPENSA DE LICITAÇÃO Nº 09/2026

1.1. Trata o presente Termo de Referência da contratação de empresa especializada para execução de serviços de manutenção predial corretiva na sede do Instituto de Previdência dos Servidores Públicos do Município de Piracaia – PIRAPREV, com fornecimento de materiais, mão de obra, ferramentas e equipamentos necessários à completa execução dos serviços, conforme condições e exigências estabelecidas neste instrumento e nas especificações técnicas constantes do Anexo I. Os serviços contemplam intervenções localizadas nas dependências do prédio conforme tabela a seguir:

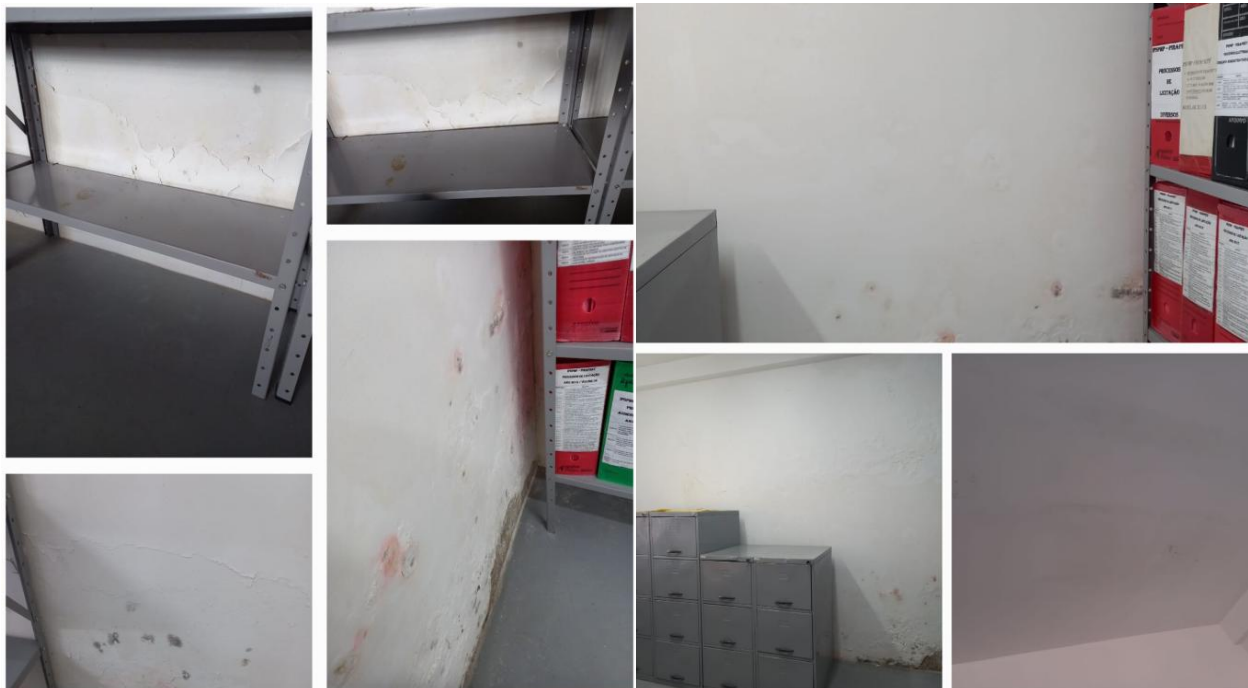
Descascamento de pintura, presença de umidade aparente e deterioração do revestimento superficial.

- Remoção da pintura deteriorada e partes soltas do revestimento existente;
- Raspagem e limpeza da superfície;
- Tratamento de eventuais fissuras superficiais;
- Aplicação de fundo preparador ou selador apropriado;
- Aplicação de impermeabilizante compatível com parede interna sujeita à umidade;
- Aplicação de no mínimo duas demãos de tinta acrílica de boa qualidade, até completa cobertura;
- Proteção de mobiliário e piso durante a execução.

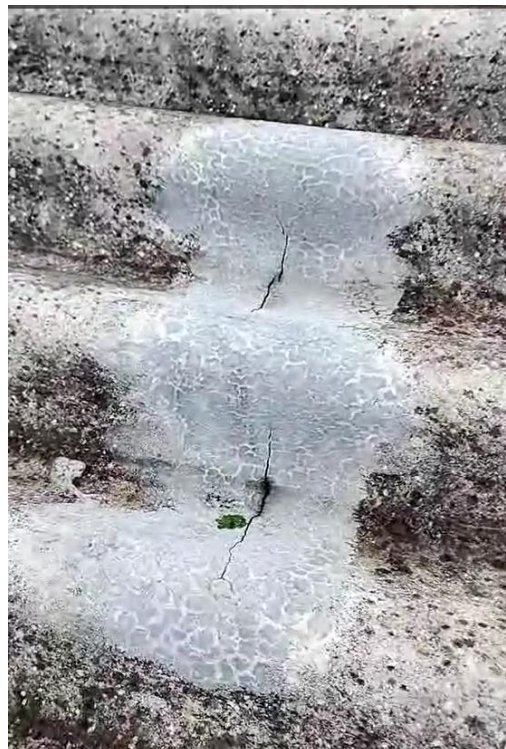
Presença de infiltração de água proveniente de telha danificada na cobertura, ocasionando manchas de umidade, deterioração do acabamento e comprometimento do revestimento do teto, bem como presença de mofo e degradação do acabamento em trecho de parede adjacente afetado pela umidade.

- Verificação do ponto de infiltração na cobertura;
- Substituição da telha danificada por nova peça de características compatíveis com a cobertura existente;
- Vedação adequada do ponto de substituição da telha, garantindo estanqueidade da cobertura;
- Remoção das partes deterioradas do revestimento do teto atingidas pela infiltração;
- Remoção das partes deterioradas e com presença de mofo na parede afetada;
- Limpeza e preparação da superfícies;
- Tratamento da área com presença de mofo e umidade e de eventuais fissuras superficiais;
- Aplicação de massa de regularização quando necessário, tanto no teto quanto na parede;
- Aplicação de fundo preparador ou selador apropriado;
- Aplicação de no mínimo duas demãos de tinta apropriada para teto e paredes internas, até completa cobertura;

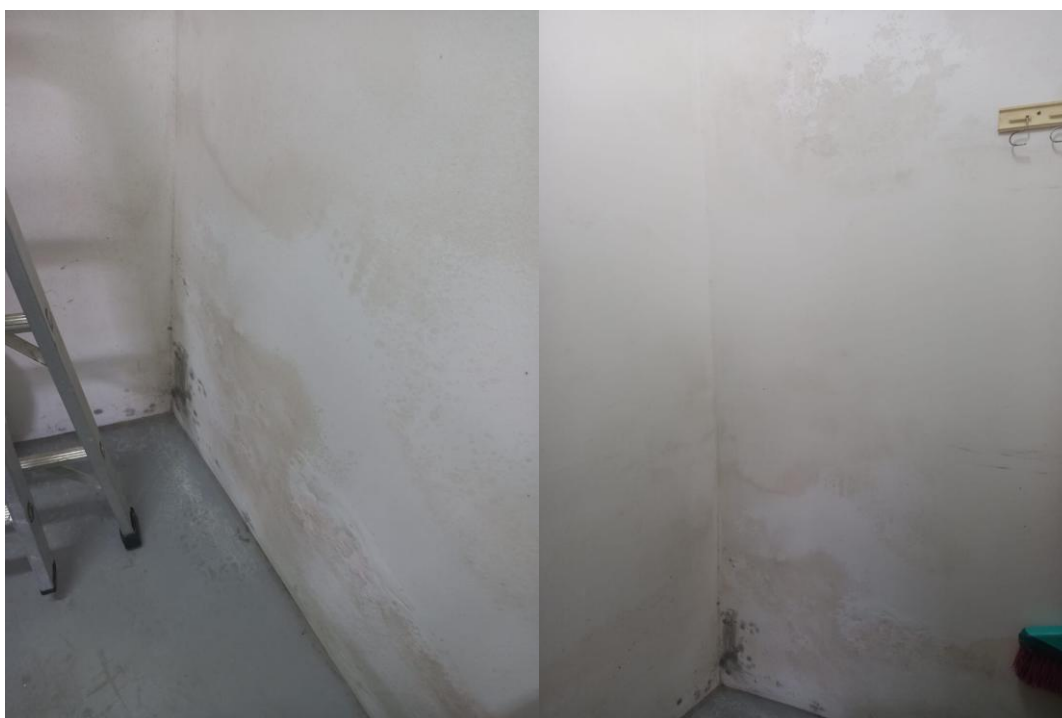
Presença de umidade na parede ocasionando manchas e deterioração da pintura.

- Remoção da pintura deteriorada;
- Raspagem e limpeza da superfície;
- Secagem da área afetada antes da execução dos serviços;
- Tratamento de eventuais fissuras superficiais;
- Aplicação de fundo preparador ou selador apropriado;
- Aplicação de impermeabilizante adequado para parede interna sujeita à umidade;
- Aplicação de no mínimo duas demãos de tinta acrílica de boa qualidade, até completa cobertura;
- Proteção de mobiliário, equipamentos e piso durante a execução;

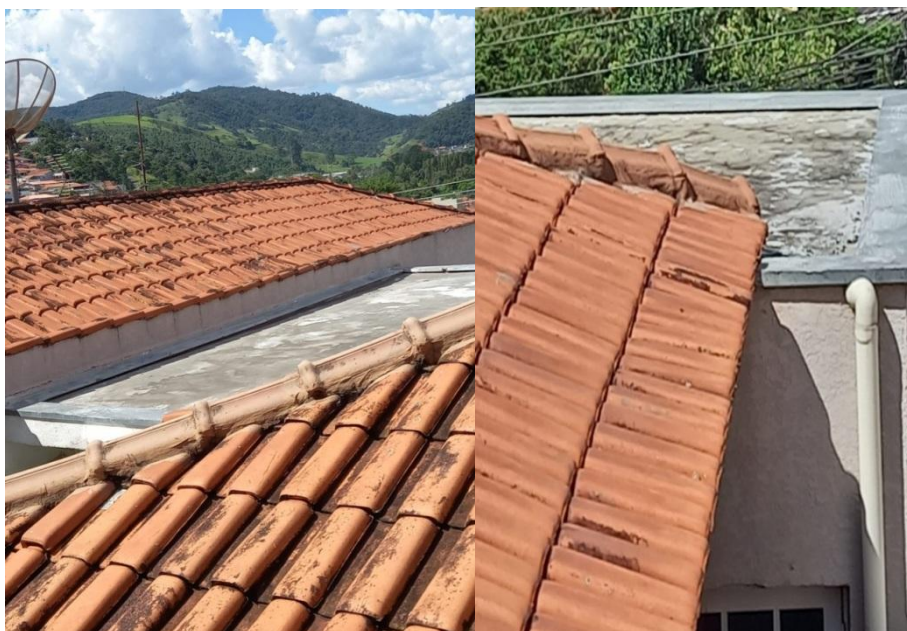
Verificação de infiltrações na área correspondente ao hall de entrada e escada, decorrentes da exposição direta da laje às intempéries, uma vez que os trechos da edificação que possuem cobertura não apresentam ocorrência semelhante. A ausência ou deficiência de impermeabilização adequada e possível deficiência no escoamento das águas pluviais contribuem para o acúmulo de água sobre a laje, favorecendo a infiltração.

- Limpeza completa da superfície da laje;
- Regularização da base com argamassa, garantindo caimento adequado para escoamento das águas pluviais;
- Verificação, desobstrução e adequação dos pontos de drenagem existentes (ralos ou saídas de água);
- Aplicação de primer asfáltico;
- Fornecimento e aplicação de manta asfáltica de 4 mm, com aderência por maçarico;
- Tratamento de ralos, cantos e pontos críticos da impermeabilização;
- Execução de camada de proteção mecânica sobre a manta;
- Limpeza final da área após a conclusão dos serviços.

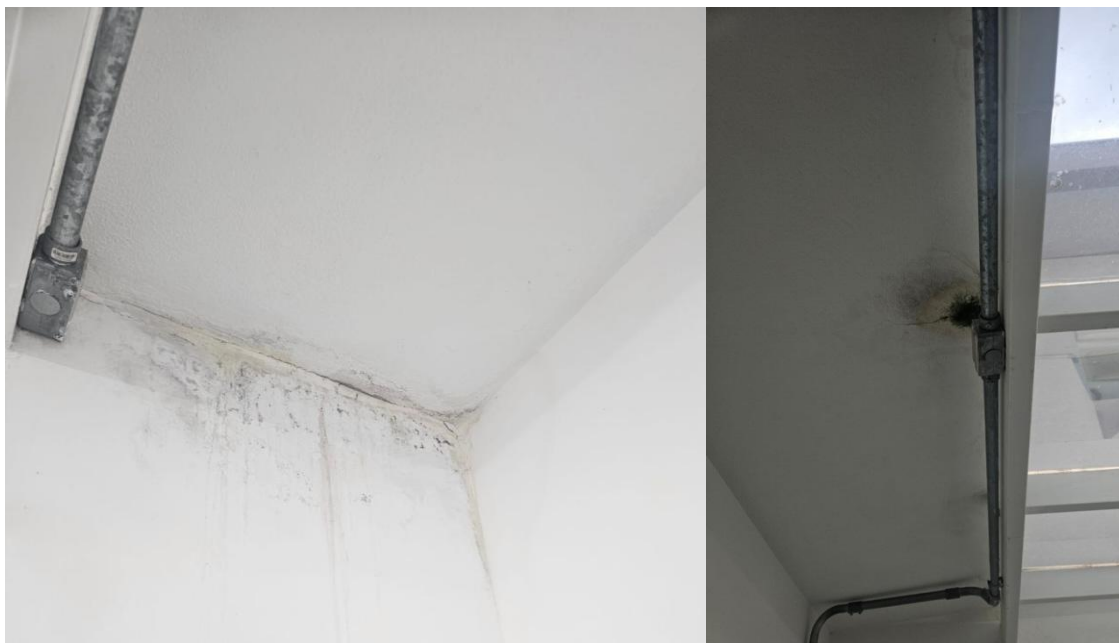
Presença de infiltrações nas proximidades da cobertura de vidro da cozinha, ocasionando umidade e deterioração do acabamento das paredes internas. As possíveis causas estão relacionadas à vedação inadequada das junções do pergolado, com deterioração do silicone, ausência ou deficiência de rufo na interface com a parede, além de falhas no escoamento das águas pluviais provenientes do terraço adjacente, que podem sobrecarregar o sistema e provocar transbordamentos, além de possível desencaixe na última fileira de telhas.

- Verificação completa do sistema de cobertura do pergolado de vidro e das interfaces com a parede;
- Remoção total do silicone existente nas junções, com limpeza e preparação adequada das superfícies e aplicação de novo silicone de vedação;

- Adequação do sistema de drenagem das águas pluviais provenientes do terraço adjacente, com instalação de tubulação com maior diâmetro;
- Após a correção das infiltrações, realização da recuperação das paredes internas afetadas pela umidade, incluindo raspagem das áreas deterioradas, tratamento das superfícies, aplicação de fundo preparador ou selador, regularização com massa e pintura com no mínimo duas demãos de tinta apropriada para ambiente interno;

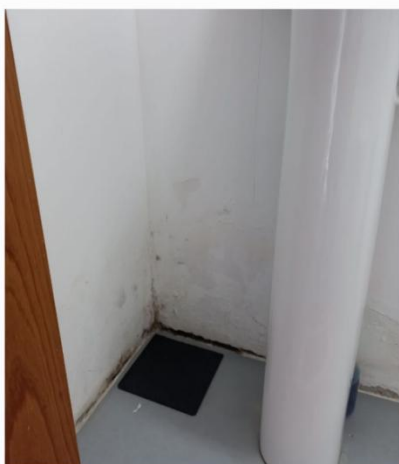
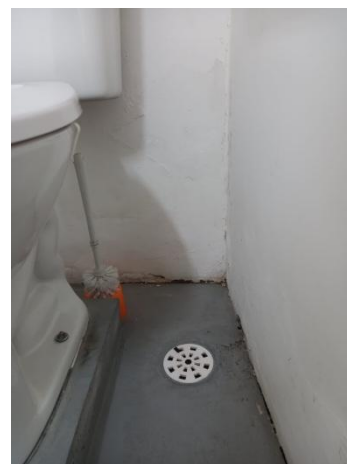
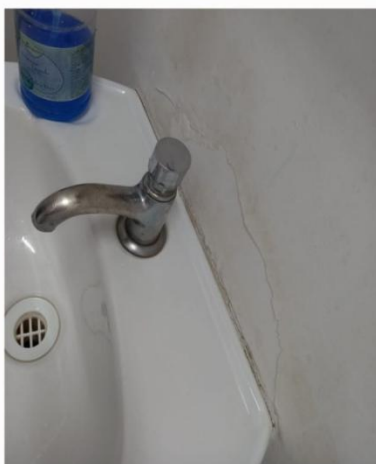
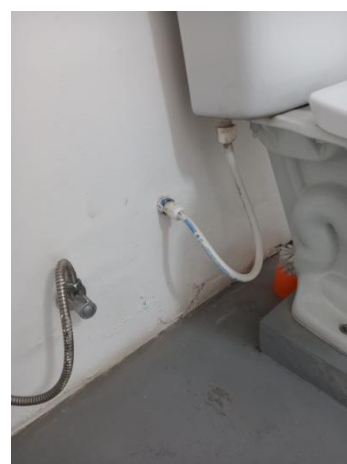
Ausência de revestimento cerâmico no chão e nas paredes, expondo a superfície à umidade constante e dificultando a higienização do ambiente.

- Limpeza e preparação da superfície existente, com remoção de sujeiras, poeira, resíduos soltos e partes deterioradas;
  - Regularização da base quando necessário, com correção de imperfeições e nivelamento da superfície para recebimento do revestimento;

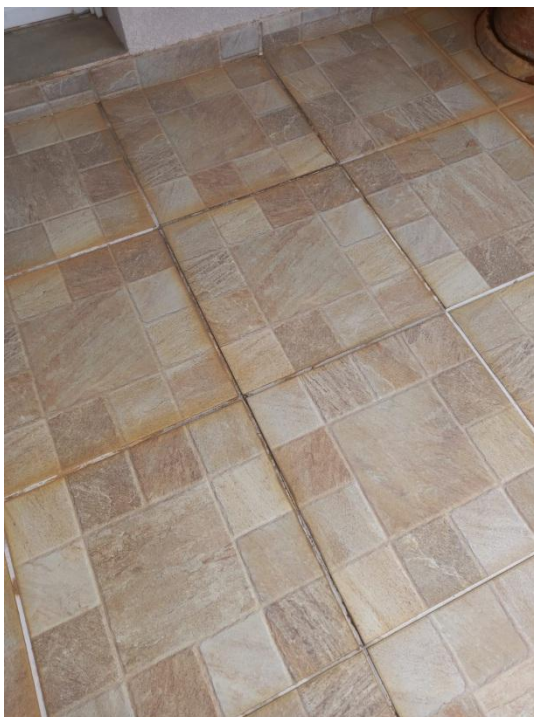
Varanda

Presença de falhas no rejuntamento do piso, com pontos de desprendimento e deterioração do material entre as peças cerâmicas, comprometendo a vedação da superfície e favorecendo a infiltração de água, o acúmulo de sujeira e o desgaste do revestimento.

- Nas áreas de piso já existentes da varanda do imóvel, deverá ser realizado exclusivamente o reparo do rejunte deteriorado, com remoção do material solto ou comprometido, limpeza das juntas e reaplicação de novo rejunte, garantindo vedação e adequado acabamento, não estando previsto o assentamento de novas peças cerâmicas, salvo se identificado dano pontual durante a execução.

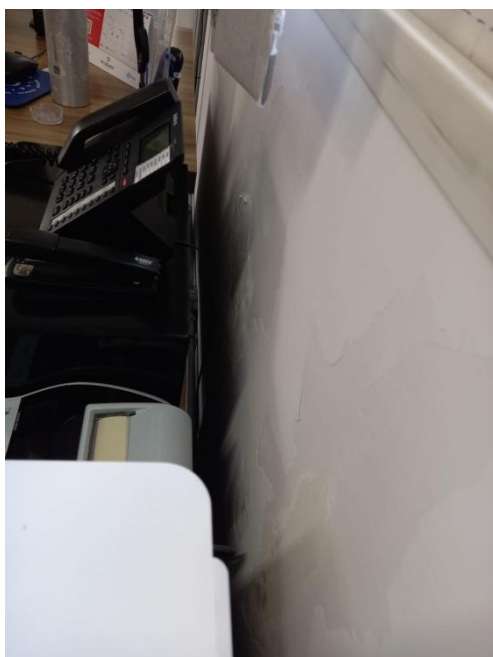
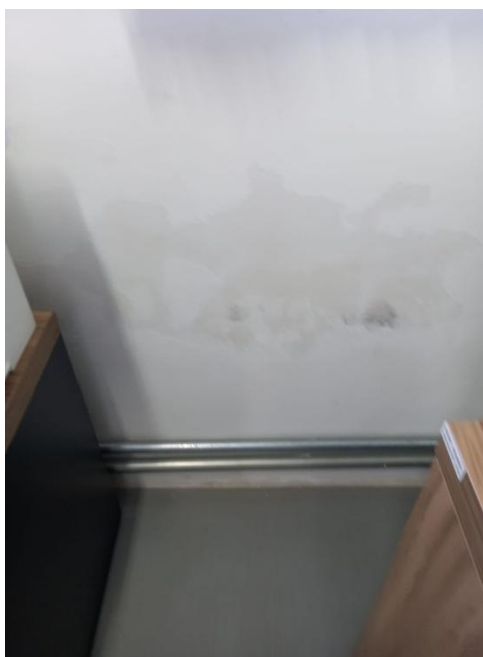
Presença de umidade na parede decorrente da condensação e gotejamento de equipamentos de ar-condicionado instalados no corredor lateral, ocasionando manchas e deterioração da pintura.

- Remoção da pintura deteriorada;
- Raspagem e limpeza da superfície;
- Secagem da área afetada antes da execução dos serviços;
- Tratamento de eventuais fissuras superficiais;
- Aplicação de fundo preparador ou selador apropriado;
- Aplicação de impermeabilizante adequado para parede interna sujeita à umidade;
- Aplicação de no mínimo duas demãos de tinta acrílica de boa qualidade, até completa cobertura;
- Proteção de mobiliário, equipamentos e piso durante a execução;
- Limpeza final do local após conclusão dos serviços.

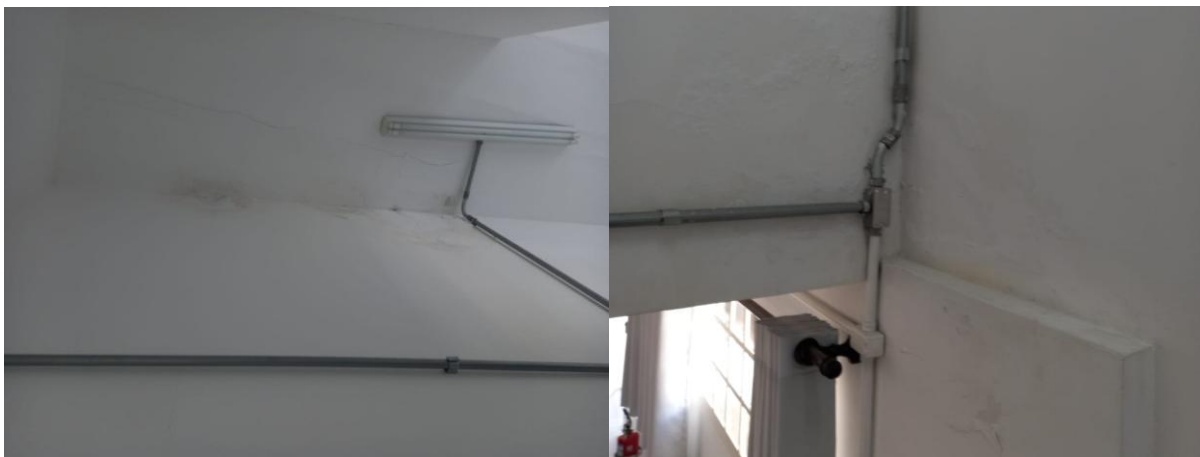
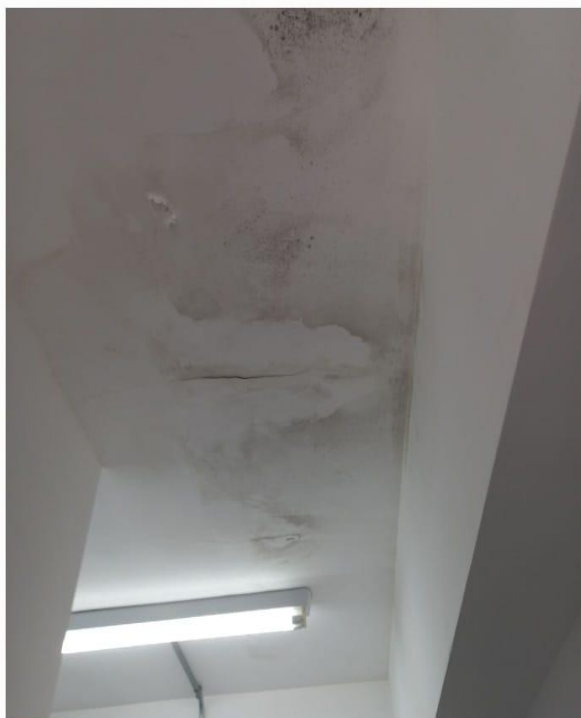
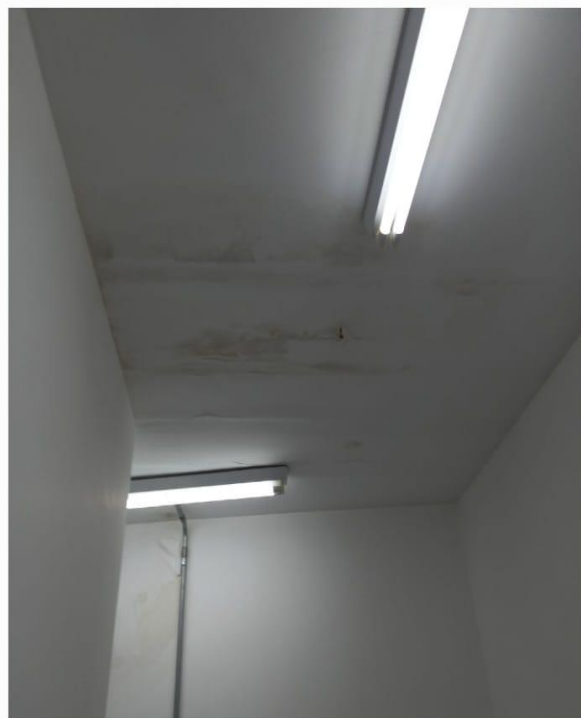
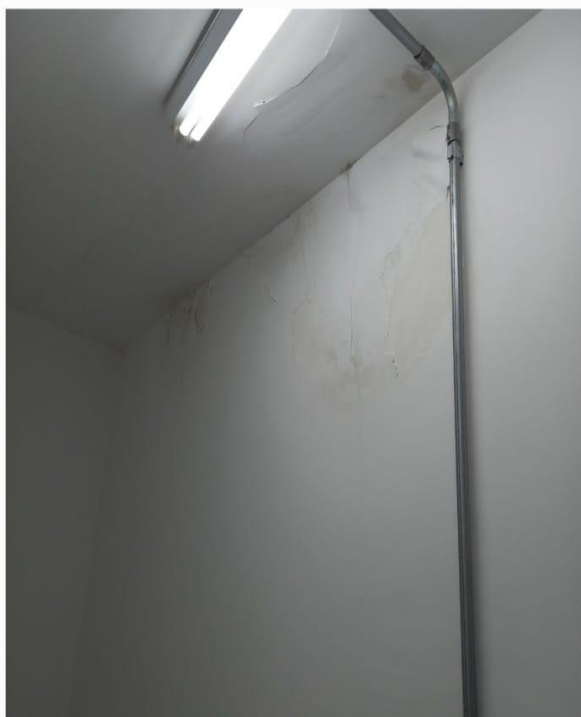
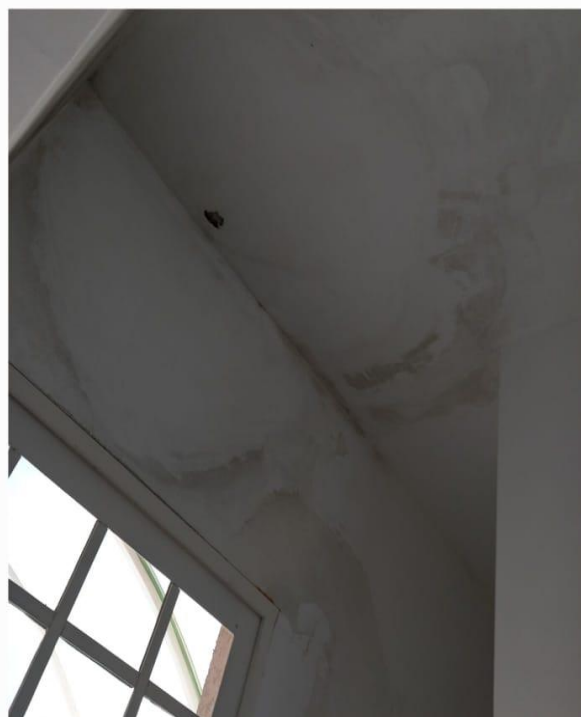
Presença de umidade e deterioração do acabamento em paredes e teto da escada e do hall em frente ao elevador, possivelmente decorrente de infiltração proveniente da laje superior, ocasionando descascamento da pintura. A recuperação das superfícies deverá ser realizada após a execução da impermeabilização da laje superior.

- Limpeza e preparação da superfície das paredes e do teto, com remoção de pintura deteriorada e partes soltas;
- Raspagem e tratamento das áreas afetadas por umidade;
- Tratamento de eventuais fissuras superficiais;

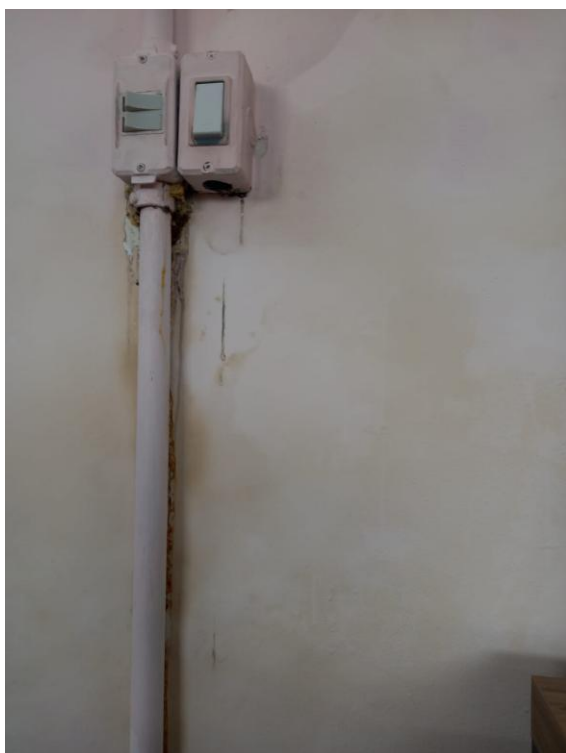
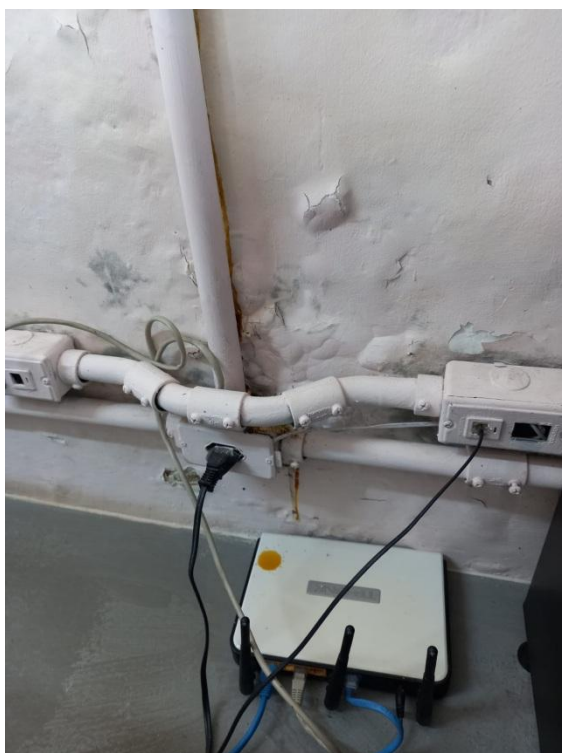
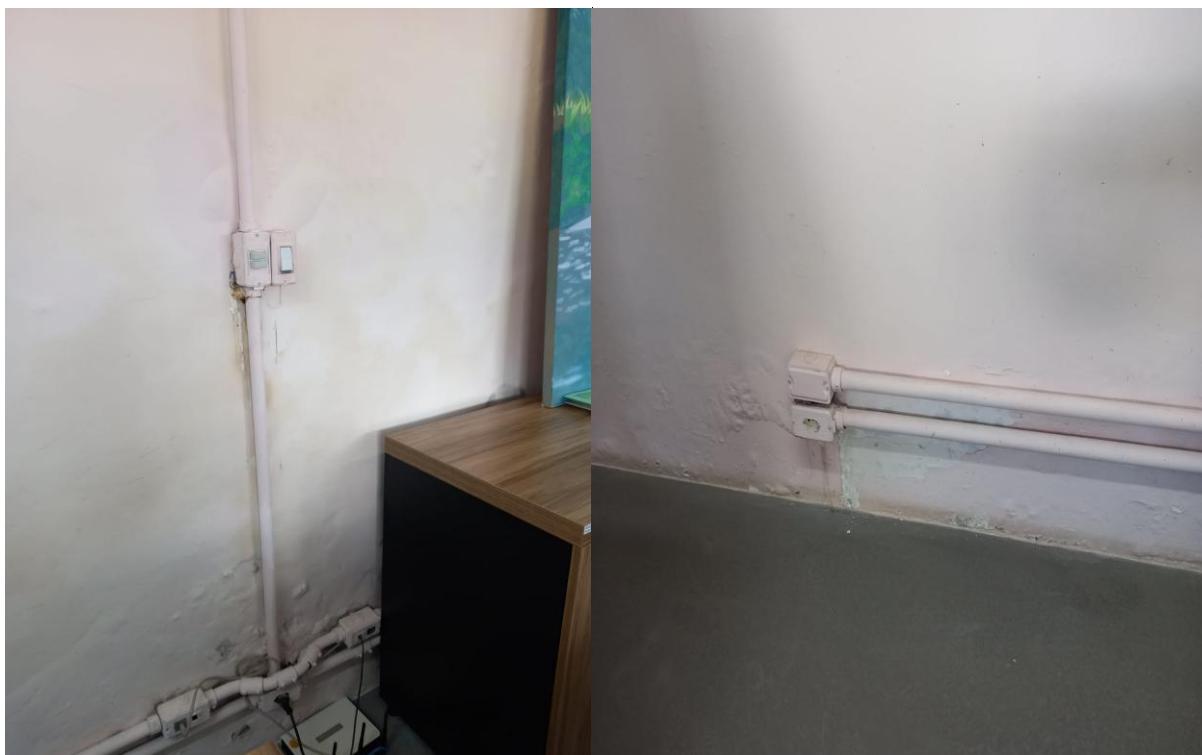
Presença recorrente de umidade em parede da recepção, possivelmente decorrente do contato da estrutura com o solo existente em razão do desnível do terreno, ocasionando manchas, deterioração da pintura e comprometimento do acabamento.

- Limpeza da superfície existente e remoção de partes soltas ou deterioradas do revestimento;
- Execução de estrutura metálica leve para instalação de painel em drywall;
- Fixação das chapas de drywall na estrutura instalada;
- Tratamento das juntas entre chapas com fita e massa apropriada;
- Aplicação de massa para acabamento e lixamento da superfície;
- Aplicação de fundo preparador ou selador apropriado;
- Aplicação de no mínimo duas demãos de tinta acrílica de boa qualidade, até completa cobertura;
- Proteção do piso, mobiliário e demais elementos existentes durante a execução dos serviços;
- Limpeza final do ambiente após a conclusão dos trabalhos.

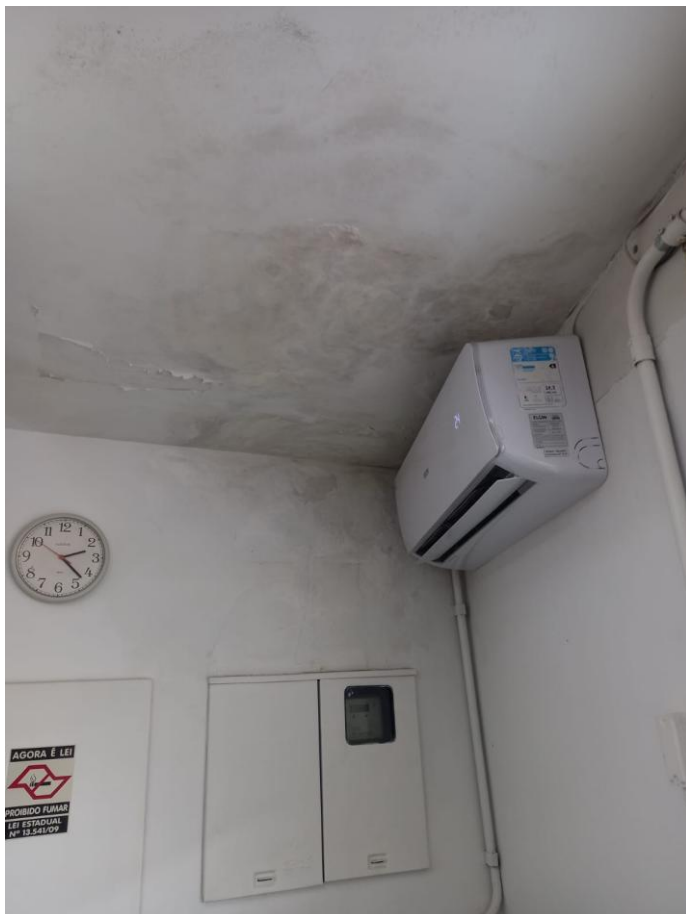
Presença de umidade em parede próxima à porta de acesso da recepção, decorrente de infiltração proveniente da antiga floreira localizada no pavimento superior.

- Remoção da pintura deteriorada;
- Raspagem e limpeza da superfície;
- Secagem da área afetada antes da execução dos serviços;
- Tratamento de eventuais fissuras superficiais;
- Aplicação de fundo preparador ou selador apropriado;
- Aplicação de impermeabilizante compatível com parede interna sujeita à umidade;
- Aplicação de no mínimo duas demãos de tinta acrílica de boa qualidade, até completa cobertura;
- Proteção do piso, esquadrias e demais elementos existentes durante a execução dos serviços;
- Limpeza final do local após conclusão dos trabalhos.

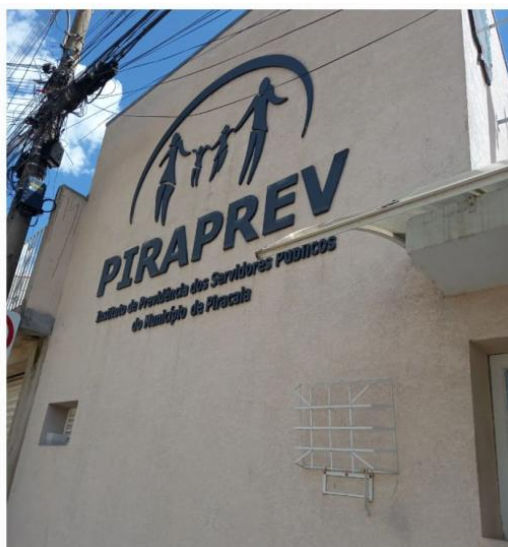
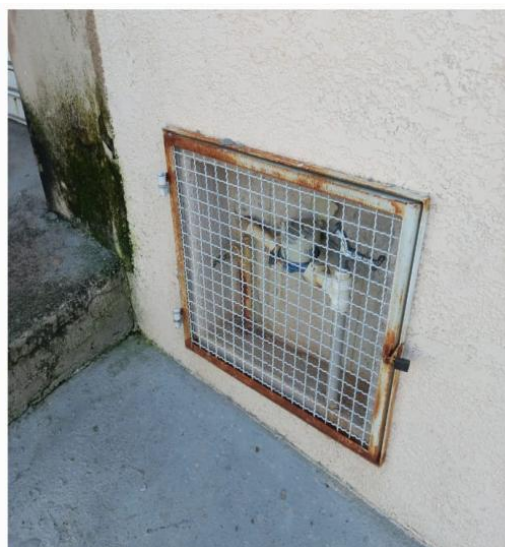
Presença de umidade acentuada e sinais de infiltração na região do beiral existente na fachada frontal do prédio, com manchas e deterioração do acabamento das superfícies adjacentes, possivelmente relacionada à infiltração proveniente da antiga floreira localizada no pavimento superior.

- Remoção controlada do beiral existente em concreto, evitando danos às estruturas adjacentes;
- Corte e retirada das partes necessárias do elemento existente;
- Regularização da superfície após a remoção do beiral;
- Aplicação de argamassa para recomposição e nivelamento da área afetada;
- Aplicação de fundo preparador ou selador apropriado para área externa;
- Pintura de toda a fachada frontal do prédio, com aplicação de no mínimo duas demãos de tinta acrílica apropriada para área externa, garantindo uniformidade do acabamento;
- Remoção e destinação adequada dos resíduos gerados durante a execução dos serviços;
- Limpeza final da área após conclusão dos trabalhos.

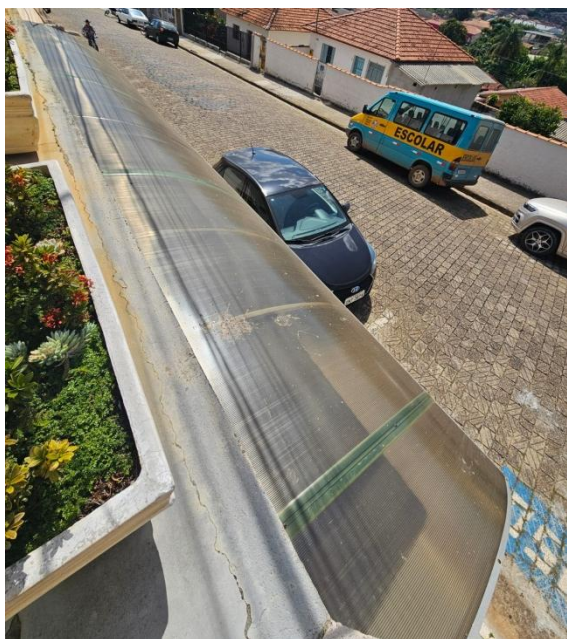
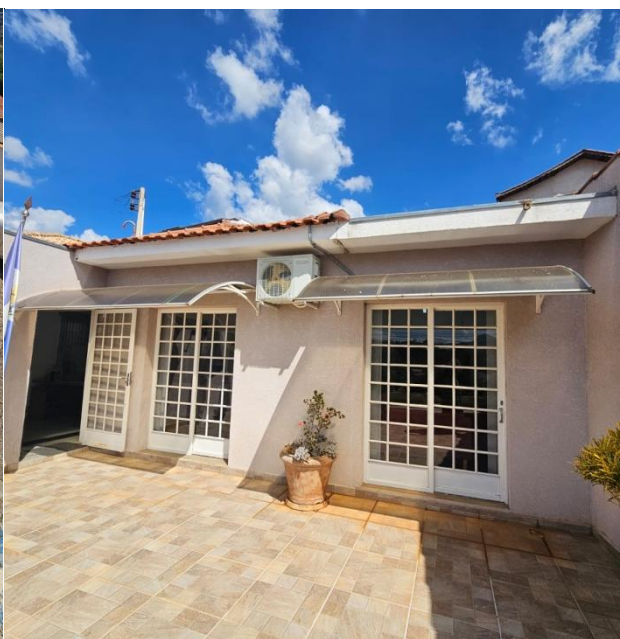
Toldos existentes apresentam desgaste, rachaduras e deterioração do material de cobertura, comprometendo sua função de proteção contra intempéries. Em períodos de chuva, observa-se gotejamento de água, evidenciando falhas na vedação e na integridade do material. Verifica-se, ainda, necessidade de manutenção nos suportes metálicos, em razão de desgaste e possíveis pontos de oxidação.

- Verificação e reforço dos pontos de fixação dos toldos na edificação, com substituição de parafusos, buchas ou demais elementos, quando necessário;
- Vedação adequada nos pontos de fixação, de modo a evitar infiltrações;
